## К ВОПРОСУ О ПРИЧИНАХ ОБРАЗОВАНИЯ ДЕФЕКТОВ В КОНСТРУКТИВНЫХ ЭЛЕМЕНТАХ СООРУЖЕНИЙ

## TO THE ISSUE OF THE CAUSES OF DEFECTS IN THE CONSTRUCTIVE ELEMENTS OF BUILDINGS

Данная работа посвящена исследованию дефектов в монолитных железобетонных полах, выявленных в процессе эксплуатации Гипермаркета оптовой и розничной торговли со смешанной группой товаров, расположенного по адресу: г. Санкт-Петербург, Шафировский проспект, 16а.

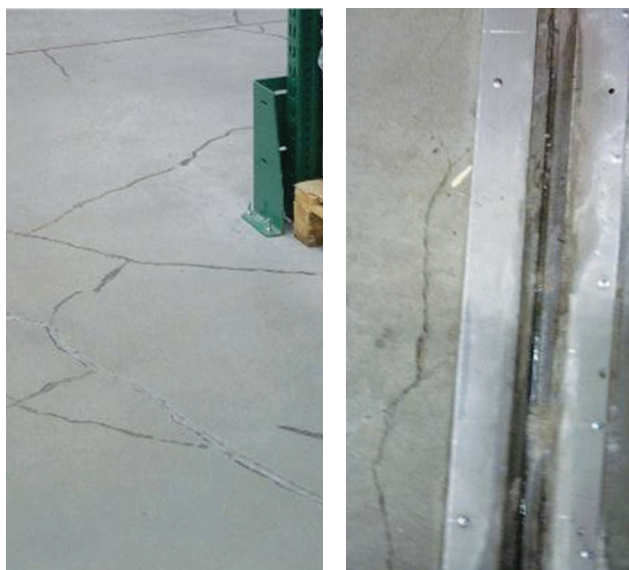
В ходе осмотра полов была выполнена фотофиксация выявленных дефектов. Фактически по всей площади пол гипермаркета был покрыт усадочными и деформационными трещинами. Кроме того, наблюдались отслоение и разрушение упрочненного покрытия (рис. 1, 2).

Рис. 1. Усадочные и деформационные трещины

Причиной образования деформационных трещин в конструкции армированной стяжки с упрочняющим покрытием являются нарушения производителем работ требований нормативных документов (СП 63.13330.2018 Бетонные и же-

лезобетонные конструкции и СП 29.13330.2011 Полы) в части устройства усадочных швов и нарушения проектных решений при выполнении бетонных работ при устройстве железобетонной плиты пола.

- укрепление грунта основания (слой на глубине 6,9–8,8 м) с помощью инъекции цементного раствора через манжетные колонны в зону слабых грунтов;
- демонтаж бетонной стяжки пола с укрепленным покрытием, армированным сеткой средней толщиной 80 мм, отдельными местами;
- установка специального профиля для обрамления деформационных швов;
- устройство бетонной стяжки пола с укрепленным покрытием с армированием сеткой средней толщиной 80 мм отдельными участками площадью до 50 м<sup>2</sup>;
- ремонт пола: заполнение пустот между покрытием пола и основанием из железобетонной плиты методом инъектирования (пустоты до 12 мм);
- расшивка трещин бетонной стяжки средней толщиной 80 мм;
- заполнение трещин ремонтными составами (на полимерно-цементной или эпоксидной основе);

- шпаклевка поверхности бетонной стяжки ремонтными составами;
- шлифовка отремонтированной поверхности бетонной стяжки с укрепленным покрытием;
- укрепление поверхности стяжки специальными полимерными составами.

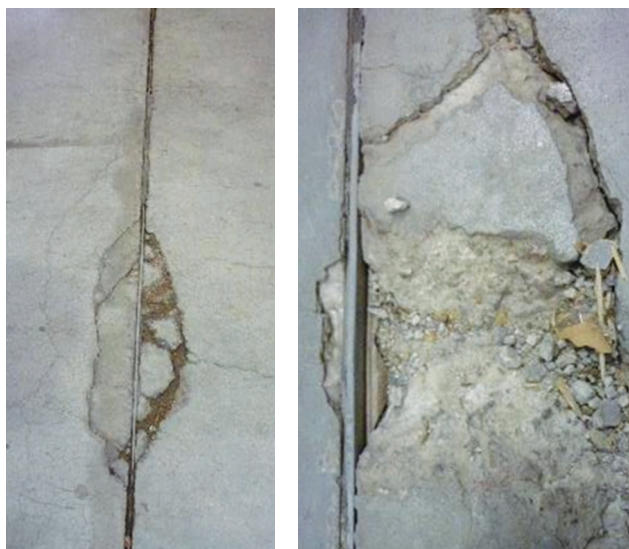
Отслоение и разрушение упругого покрытия	По всей площади пола, «тип 4, 6, 9»	Разрушение в местах деформационных швов	Недопустимо	Проектная документация	Нарушение технологии укладки (переувлажнение, температурный режим)	656 м <sup>2</sup>
Толщина плиты пола	В местах взятия кернов	60 мм	80 мм	Проектная документация	Неровность плиты фундамента	6 750 пог. м
Полиэтиленовая пленка между полом и плитой фундамента	По всей площади пола, «тип 4, 6, 9»	Наличие	Не предусмотрена	Проектная документация	Несоблюдение проекта; нарушение технологии выполнения работ	11 215,83 м <sup>2</sup>
Второй слой полиэтиленовой пленки в теле плиты пола	В месте вскрытия	Наличие на высоте 25–30 мм от фундамента	Не предусмотрена	Проектная документация	Несоблюдение проекта; нарушение технологии выполнения работ	Установить невозможно
Заниженный класс бетона	Захватка № 10	B26,5	B30	Проектная документация	Нарушение технологии укладки (переувлажнение и температурный режим)	792 м <sup>2</sup>

Рис. 2. Отслоение и разрушение упрочненного покрытия

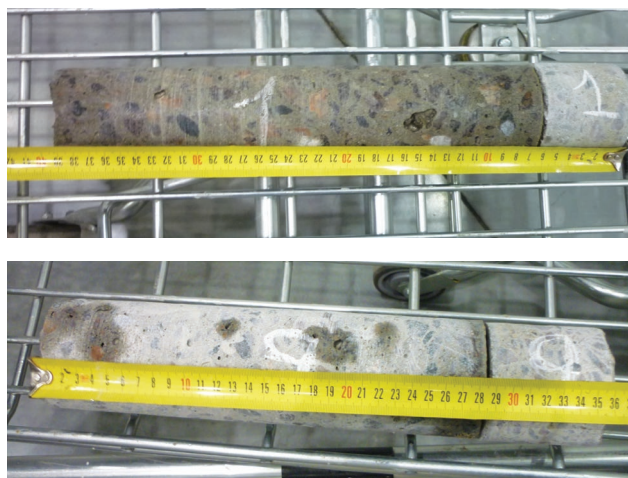
Помимо изучения проектной и исполнительной документации, на объекте в сентябре 2017 года были взяты керны из железобетонной плиты основания (рис. 3) для испытания их на прочность в лабораторных условиях согласно [6, 8], а также ГОСТ 18105-2010 Бетоны. Правила контроля и оценки прочности и ГОСТ 22690-2015 Бетоны. Определение прочности механическими методами неразрушающего контроля. Было

Рис. 3. Отобранные для исследования керны железобетонного основания № 1 и № 9

В результате выбора кернов установлено, что на отдельных участках толщина армированной стяжки с упрочненным покрытием недостаточна. На некоторых участках толщина бетонной стяжки составляет 67–68 мм, на других 77–78 мм, что не соответствует проектной документации (предусмотренная толщина – 80 мм).
