ПАСПОРТ
ДОСТУПНОСТИ ОБЪЕКТА
СОЦИАЛЬНОЙ ИНФРАСТРУКТУРЫ

Федеральное государственное бюджетное образовательное
учреждение высшего образования «Тюменский индустриальный
университет», ТИУ (учебный корпус №1)
г. Тюмень, ул. Володарского, 38

(Заключение по обследованию объекта социальной инфраструктуры)

**АКТ ОБСЛЕДОВАНИЯ
объекта социальной инфраструктуры
К ПАСПОРТУ ДОСТУПНОСТИ ОСИ
№ 22-00**

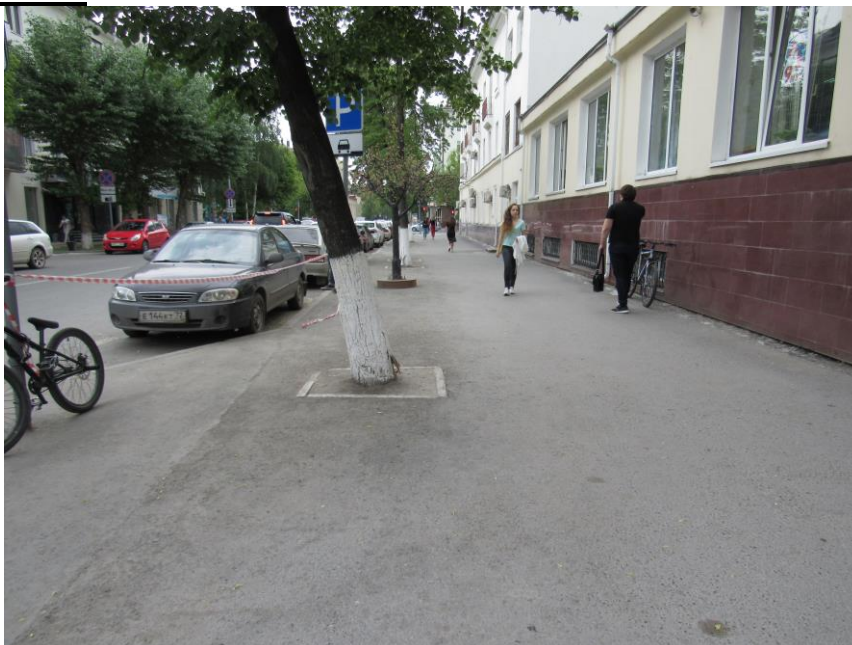
Фотография №1

7	Пути движения к объекту (от остановки транспорта)	ДЧ-И (Г, К, О) ВНД (С)	-	1, 2

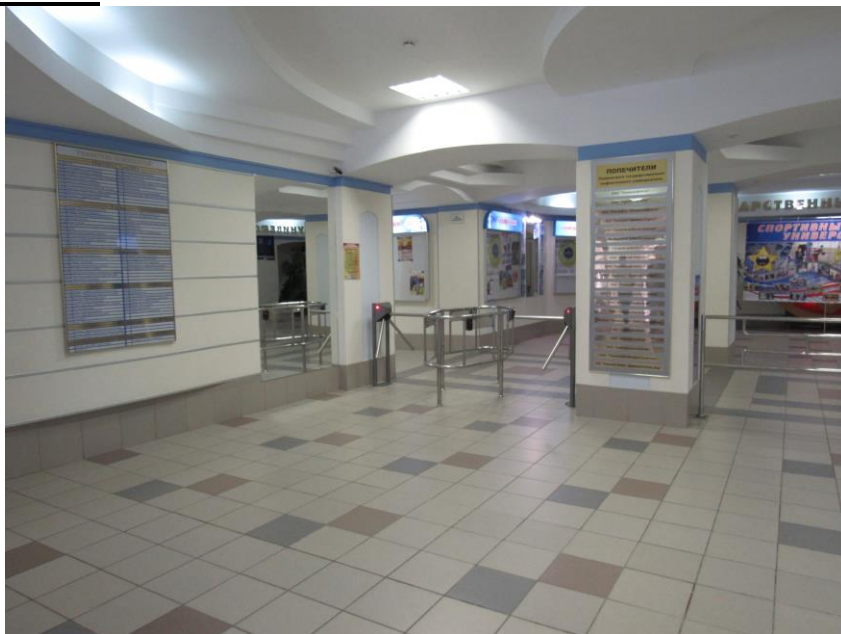
Фотография №19

№ п/п	Основные структурно-функциональные зоны	Состояние доступности, в том числе для основных категорий инвалидов**	Приложение	
			№ на плане	№ фото
1	Территория, прилегающая к зданию (участок)	ДЧ-В	-	1-5
2	Вход (входы) в здание	ДЧ-И (Г) ВНД (К, О, С)	І эт. 123, 125	6-16
3	Путь (пути) движения внутри здания (в т.ч. пути эвакуации)	ДЧ-И (Г) ВНД (К, О, С)	І эт. 73, 85, 91, 99, 104, 111, 116, 126, 133. 31, 43, 193, 194 ІІ эт. 16, 28, 35, 48, 55, 74. 85, 91, ІІІ эт. 18, 26, 34, 41, 45, 53, 95, 120. 71, 72, 73, 82 ІV эт. 14, 26, 29, 37, 41, 43, 58. 8, 27, 35 V эт. 2, 5. 7, 8	17-58
4	Зона целевого назначения здания (целевого посещения объекта)	ДЧ-И (О) ВНД (С, К, Г)	І эт. - V эт. кабинеты аудитории спортзал, актовый зал, столовая	59-99
5	Санитарно-гигиенические помещения	ДЧ-И (Г) ВНД (К, С, О)	І эт. 80, 81, 84 ІІ эт. 23, 24, 56, 59 ІІІ эт. 22, 23, 46, 47 ІV эт. 19, 20, 44, 45	100-112
6	Система информации и связи (на всех зонах)	ВНД	І эт.	19, 21, 22, 30
