ПАСПОРТ
ДОСТУПНОСТИ ОБЪЕКТА
СОЦИАЛЬНОЙ ИНФРАСТРУКТУРЫ
НА ДОСТУПНОСТЬ ДЛЯ ИНВАЛИДОВ
И МАЛОМОБИЛЬНЫХ ГРУПП НАСЕЛЕНИЯ
(Заключение по обследованию объекта социальной инфраструктуры)

Центр компетенции по стандартам WorldSkills-Russia
ФГБОУ «Тюменский индустриальный университет»
г. Тюмень, ул. Осипенко, д. 51

ПАСПОРТ ДОСТУПНОСТИ
объекта социальной инфраструктуры (ОСИ)
№ 87 - 00

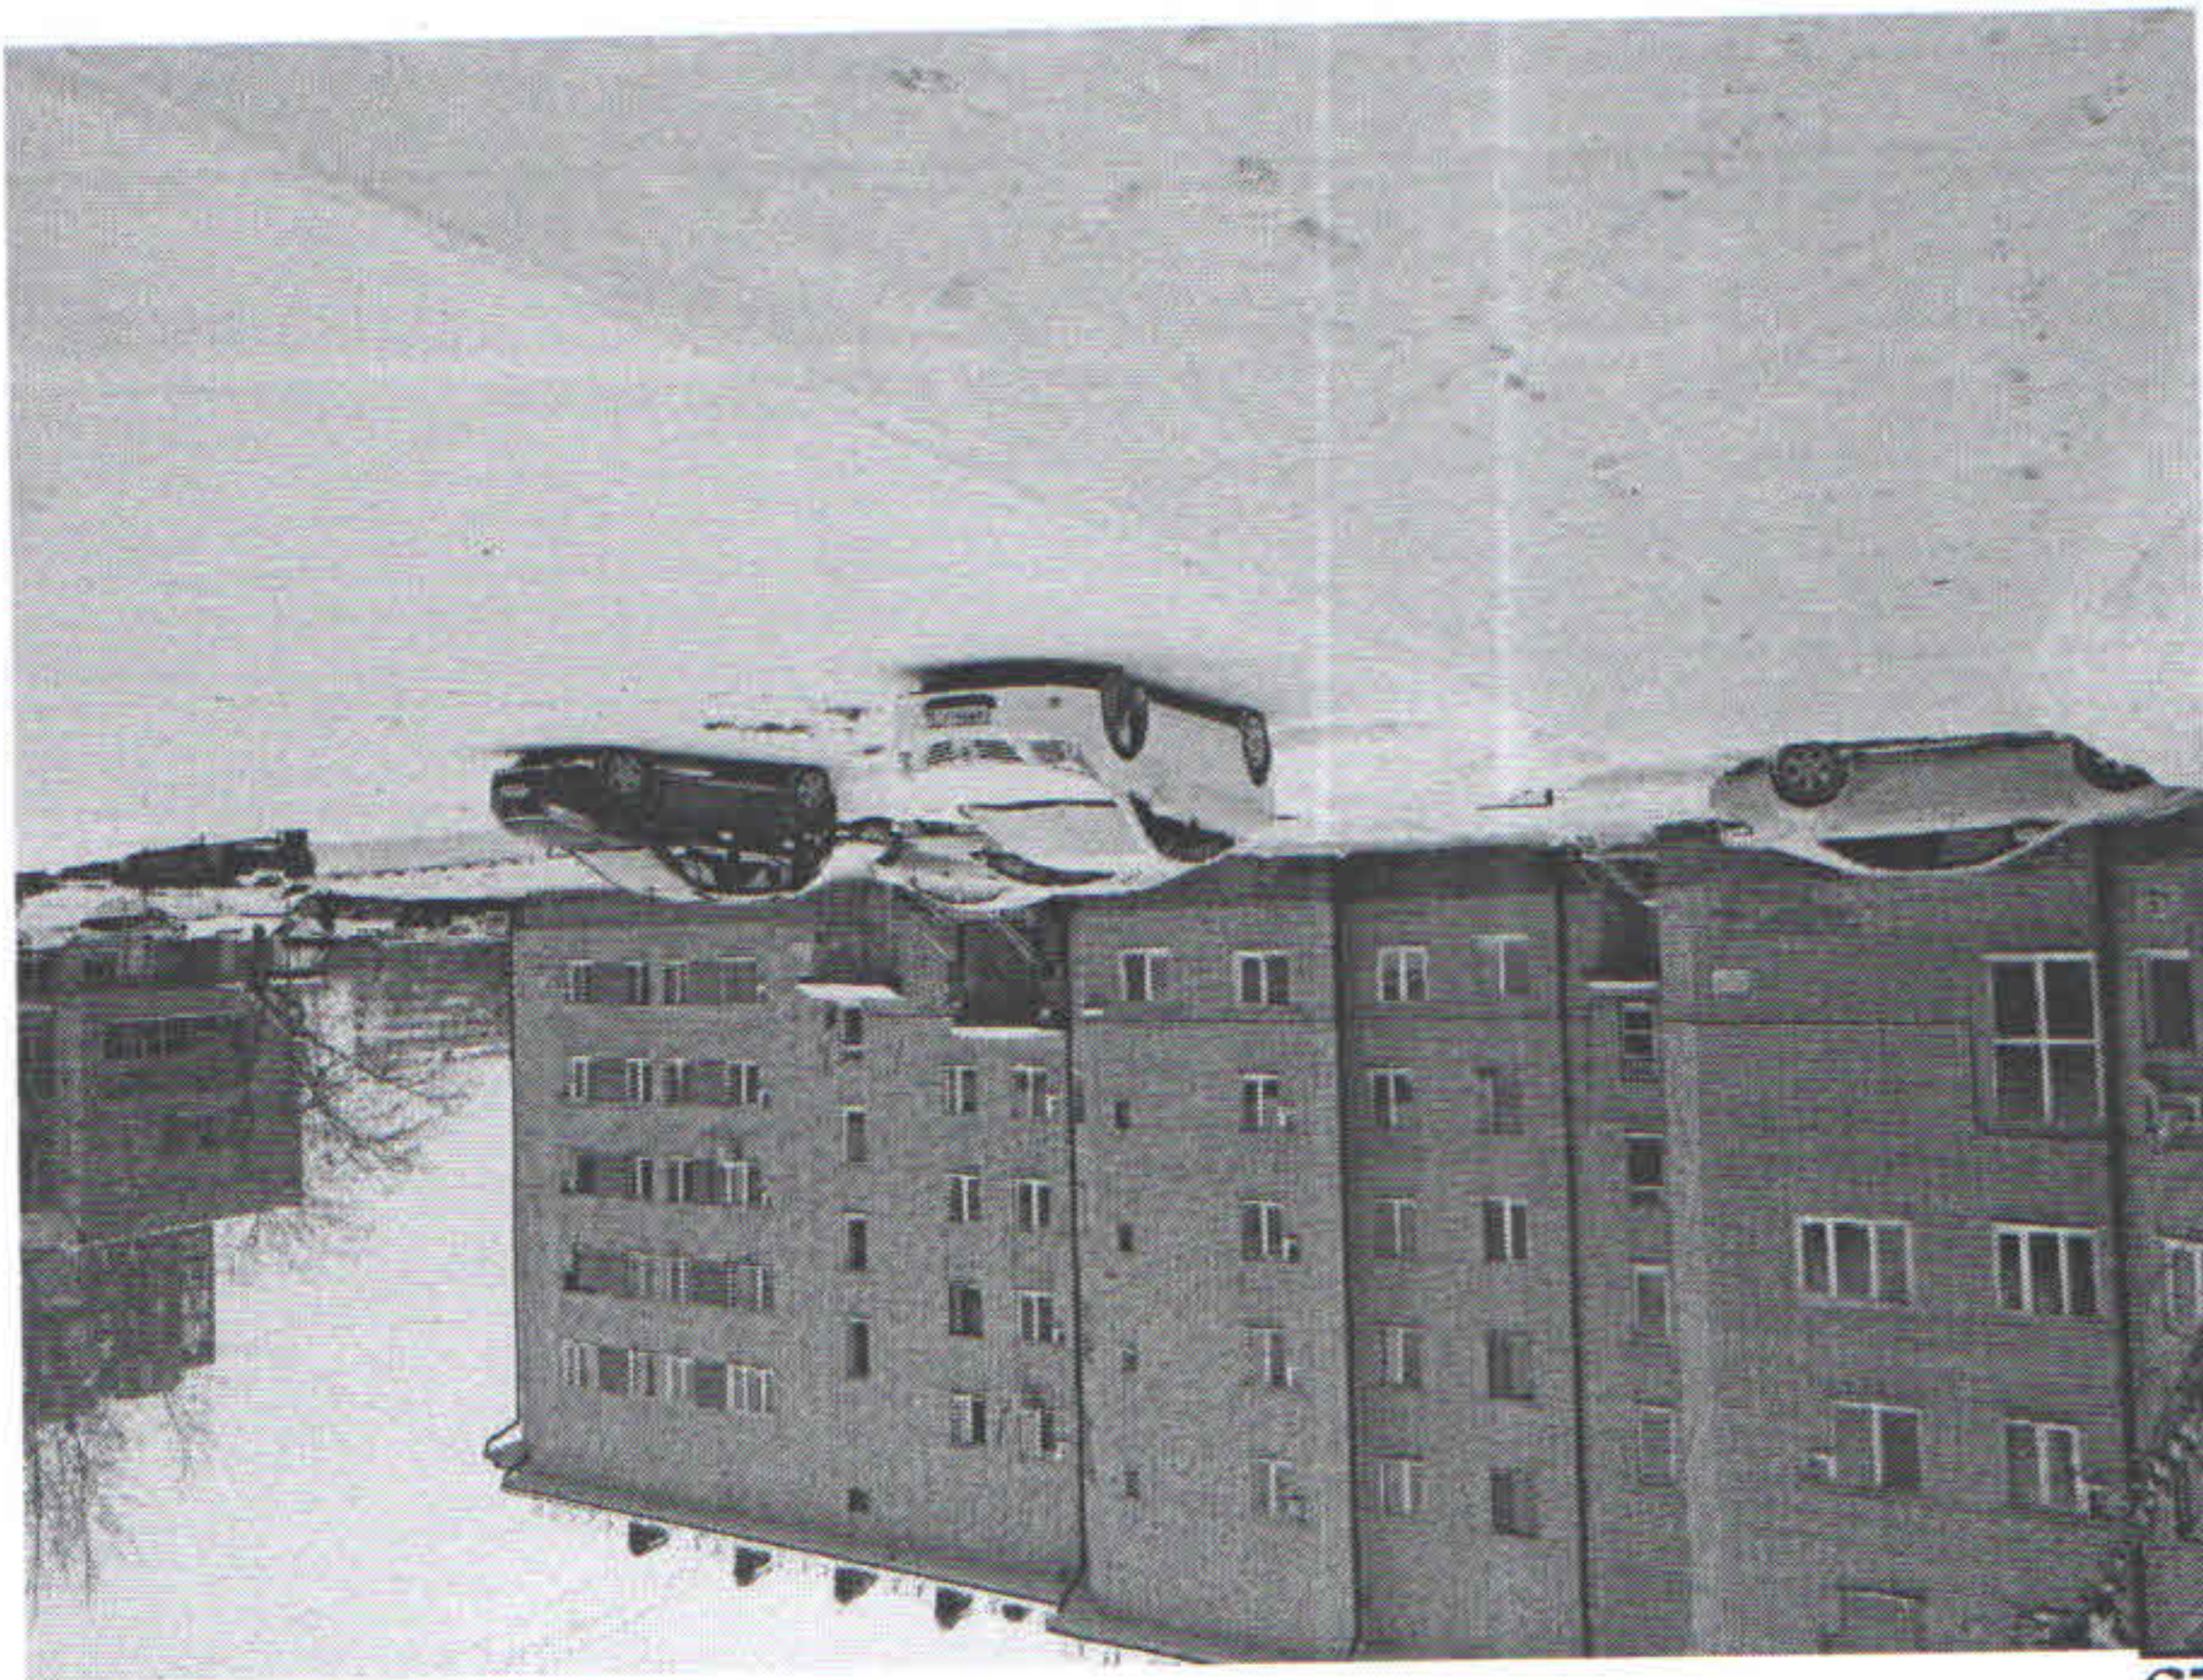
Фотография №3

1.1	Вход (входы) на территорию	нет	-	-	-	-	-
1.2	Путь (пути) движения на территории	есть	-	1-4	- не обустроен выход с парковки на пешеходный путь.	К, О, С, Г, У	- обустроить выход с парковки пандусом. Текущий ремонт

1.3	Лестница (наружная)	нет	-	-	-	-	-
1.4	Пандус (наружный)	нет	-	-	-	-	-
1.5	Автостоянка и парковка	есть	-	3	- не оборудовано парковочное машино-место для стоянки автотранспорта инвалида. - не оборудовано парковочное машино-место для стоянки автотранспорта инвалида на территории парковки.	К, О, С	- оборудовать парковочное место: установить дорожные знаки (6.4, 8.17; 8.3.1); - выполнить разметку в соответствии с требованиями СП 59.13330.2016; - необходимо обеспечить информацию перед пешеходом о расположении парковочного места для стоянки автотранспорта инвалида на территории парковки. Текущий ремонт
